Полевые работы Уральского регионального Центра ГМСН ФГБУ «Гидроспецгеология»

В июле 2020 г. в рамках выполнения Государственного задания №049-00016-20-00 на 2020 год и плановый период 2021 и 2022 годов в части работ по государственному мониторингу за опасными экзогенными геологическими процессами на территории Российской Федерации специалистами филиала Уральский региональный Центр ГМСН ФГБУ «Гидроспецгеология» выполнены следующие работы.

В период с 10 по 17 июля 2020 г. региональным отделом мониторинга Уральского регионального Центра ГМСН выполнено полевое обследование опасных экзогенных геологических процессов (пунктов наблюдений и участков) на территории Курганской области.

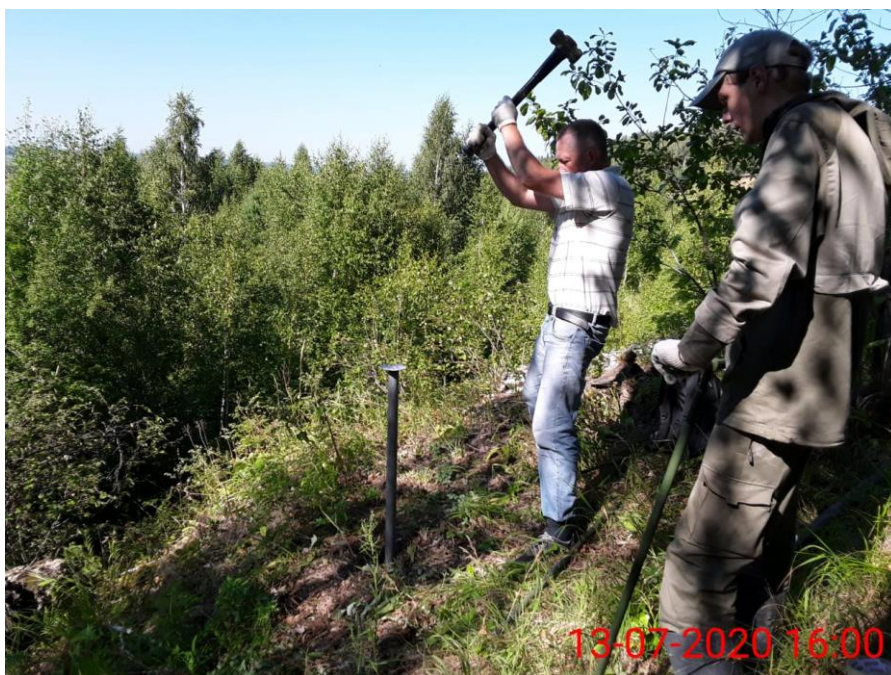
1. Нечунаевский участок регулярных наблюдений за оползневым процессом (1 пункт наблюдений (ПН)) и процессом овражной эрозии (1 ПН) расположен в Каргапольском районе Курганской области. В ходе проведения работ создана регулярная сеть из реперов в количестве 6 шт. Выполнено описание и первичный замер линейных размеров воронок, отбор 6 проб грунтов для определения физических свойств (в том числе гранулометрический состав, плотность сухого грунта, пористость, влажность, коэффициент фильтрации) с целью оценки суффозионности грунта. Проведена съемка с помощью беспилотного воздушного судна (БВС) DJI Phantom 4 Pro.

Установка реперов на Нечунаевском участке

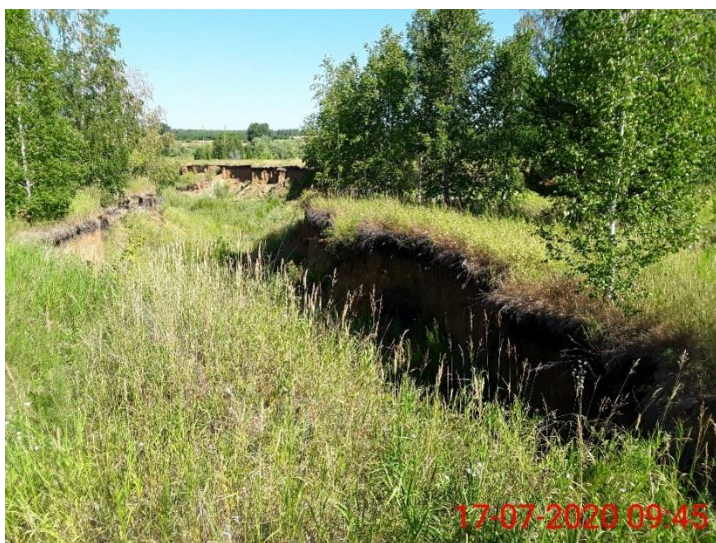
1. Раскатихинский участок регулярных наблюдений за процессом овражной эрозии (пункт наблюдений 45-1210-0003-290) расположен в Притобольном административном районе Курганской области, в 50 км к югу от г. Курган. В ходе выполнения работ на активных откосах оврага произведены замеры линейных размеров по ранее установленным грунтовым маркам (9 шт.), выполнена фотосъемка в ранее установленных точках. Проведена съемка с

помощью БВС. Выявлено два новых отвершка и зафиксировано увеличение главного.

*Обследование Раскатихинского оврага в Курганской области
(пункт наблюдений 45-1210-0003-290)*

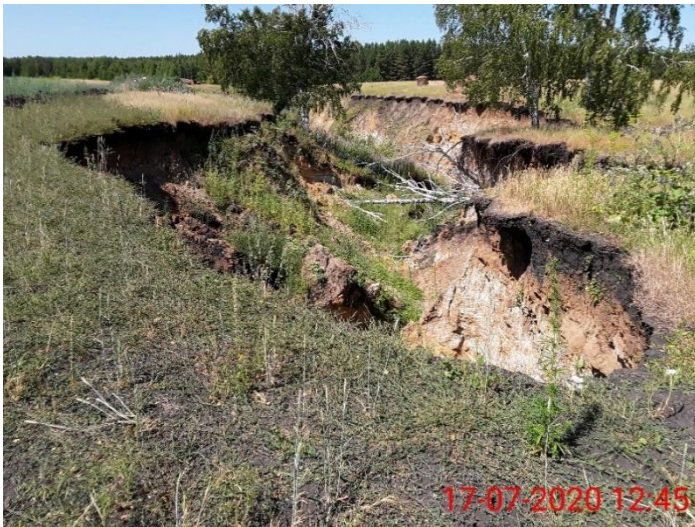
2. Ярославский участок плановых обследований расположен в Притобольном административном районе в южной части Курганской области. В ходе рекогносцировочного обследования зафиксированы линейные размеры оврагов, выполнена их привязка, описание и фотодокументация, оценена активность овражной эрозии. Проведена съемка с помощью БВС.

Овражная эрозия на Ярославском участке планового обследования

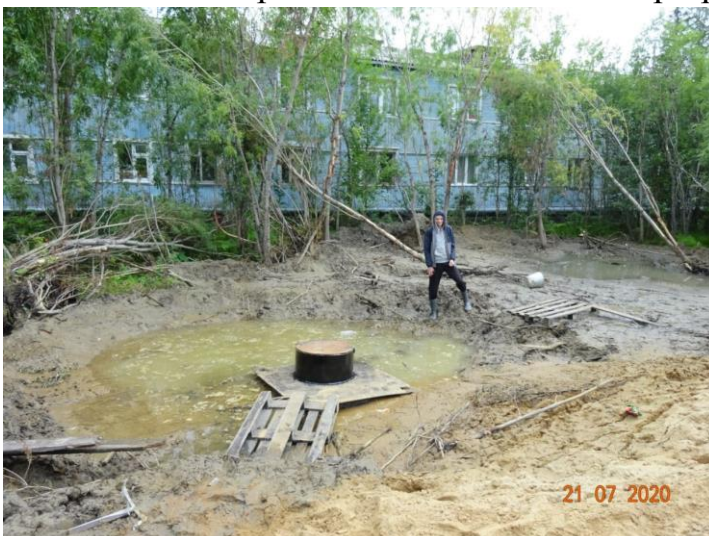
Подтопление в районе ул. Чапаева, 21 (пункт наблюдений 89-1210-0001-665)

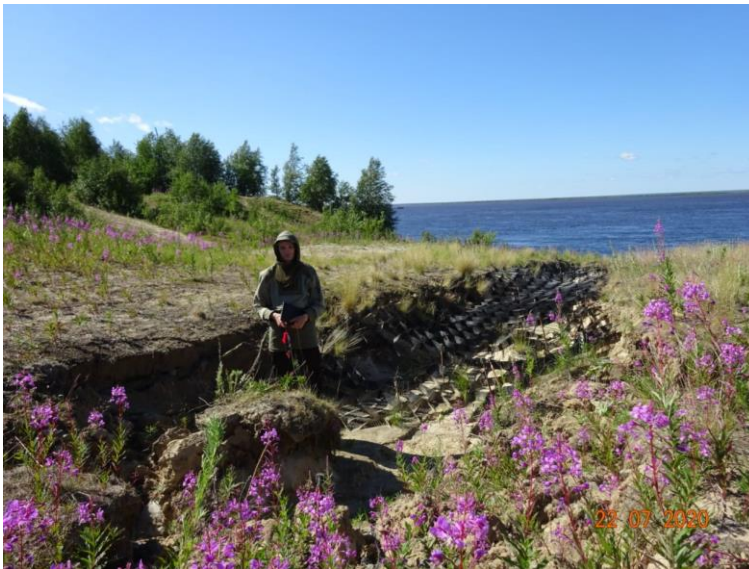
Овражная эрозия в районе газопровода (пункт наблюдений 89-1210-0001-196)

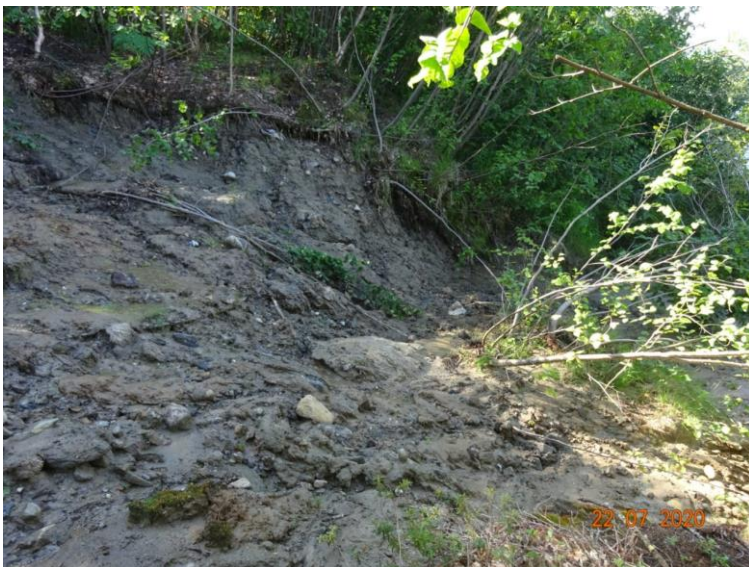
В районе точки наблюдения Я735, расположенной на правом берегу р. Оби, зафиксированы свежие оползневые блоки.

Оползень на правом берегу р. Оби (точка наблюдения Я735)

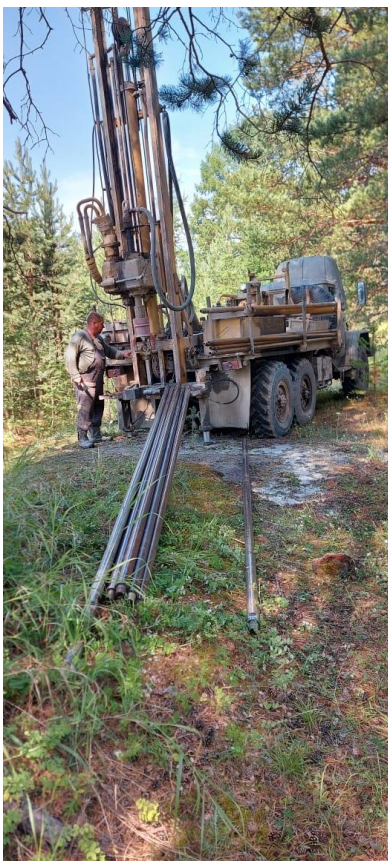
Отделом мониторинга по Свердловской области проведена чистка 3-х скважин (№ 11н, 12н, 13н) на Карпинском СНО. Скважина № 11н прочищена до глубины 90 м, № 12н – 110 м, № 13н – 90 м. В конце июля планируется ремонт скважин: наращивание срезанных обсадных труб (оголовков) и обустройство бетонных воротников.

Чистка скважины № 11н Карпинского СНО

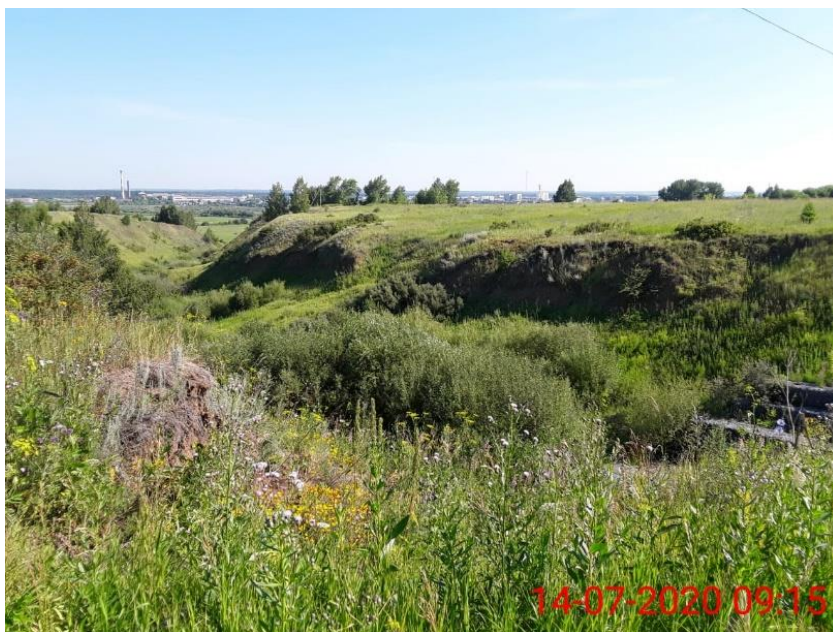
Обследование оврага на Шандринском участке
